nevados de vilcun  
Andes  
Chile  
Elevación: 1840 m  
Exposición:  
Específicas:

Zacarías Lienlaf Benavente  
09/08/2022 - 10:30  
Coordinada: 19H 257774W 5712163S  
Ángulo de inclinación: 18°  
Carga del Viento: previamente

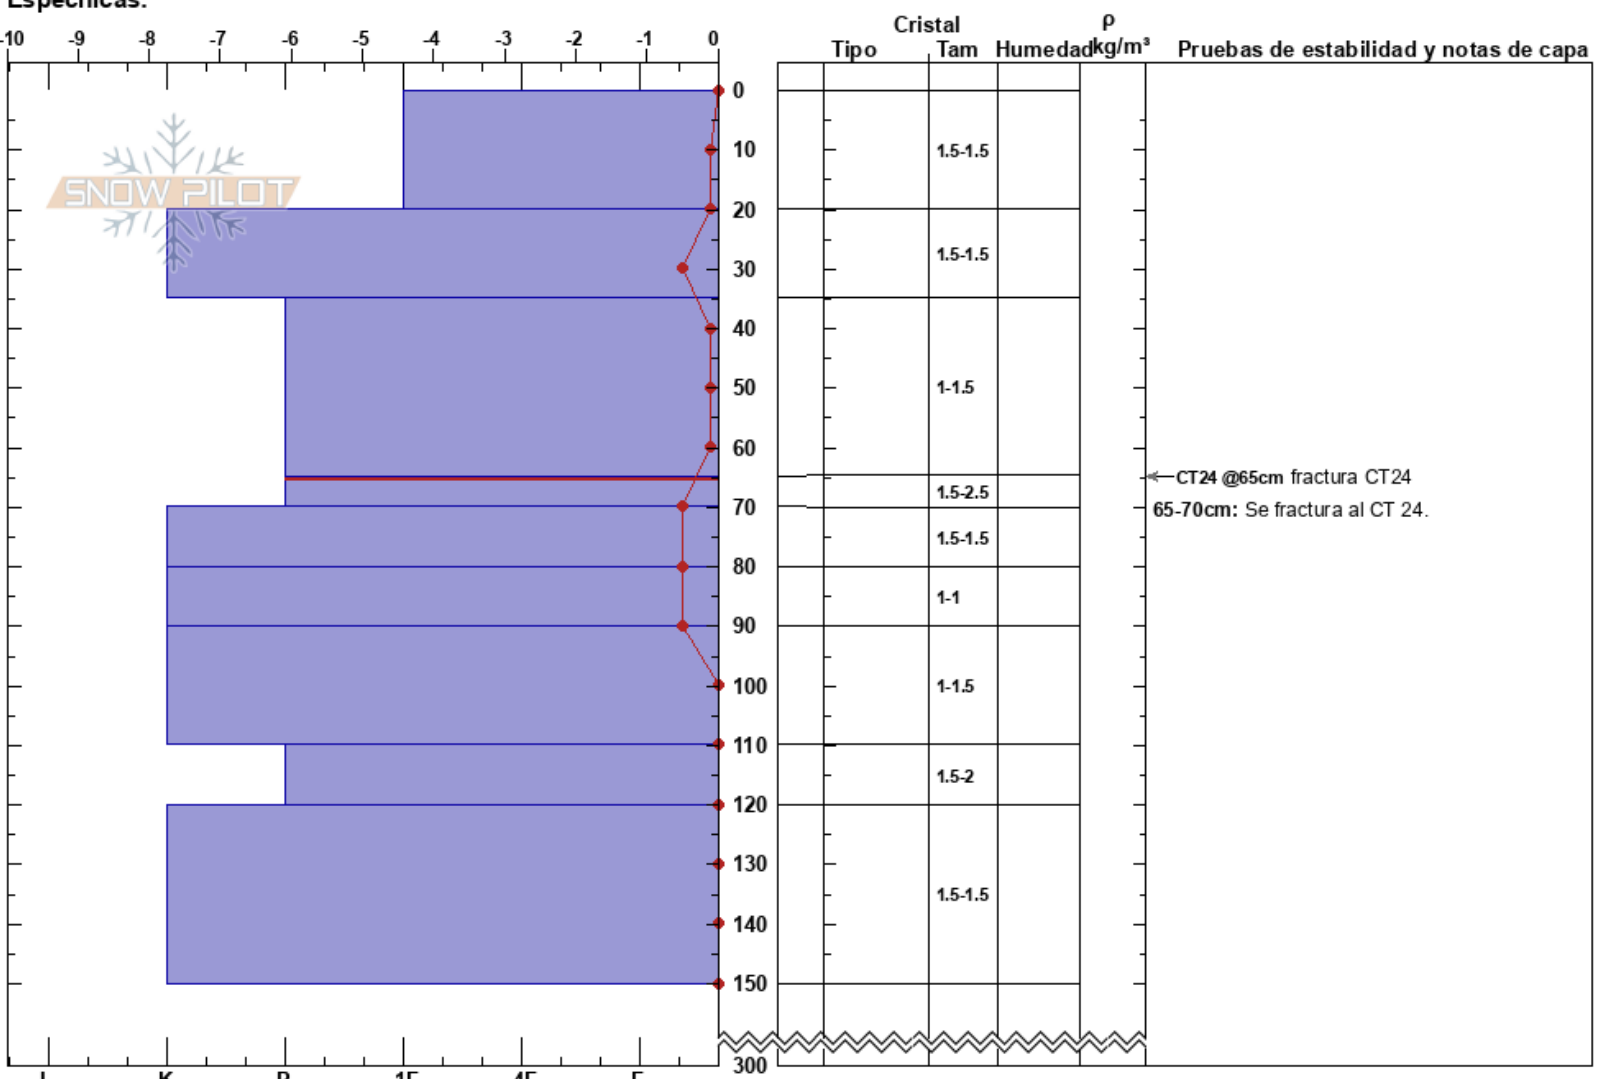
HS:300  
PF:20  
PS:0  
Notas del capas:  
65-70cm: Se fractura al CT 24.  
65-70cm: Problematic layer
