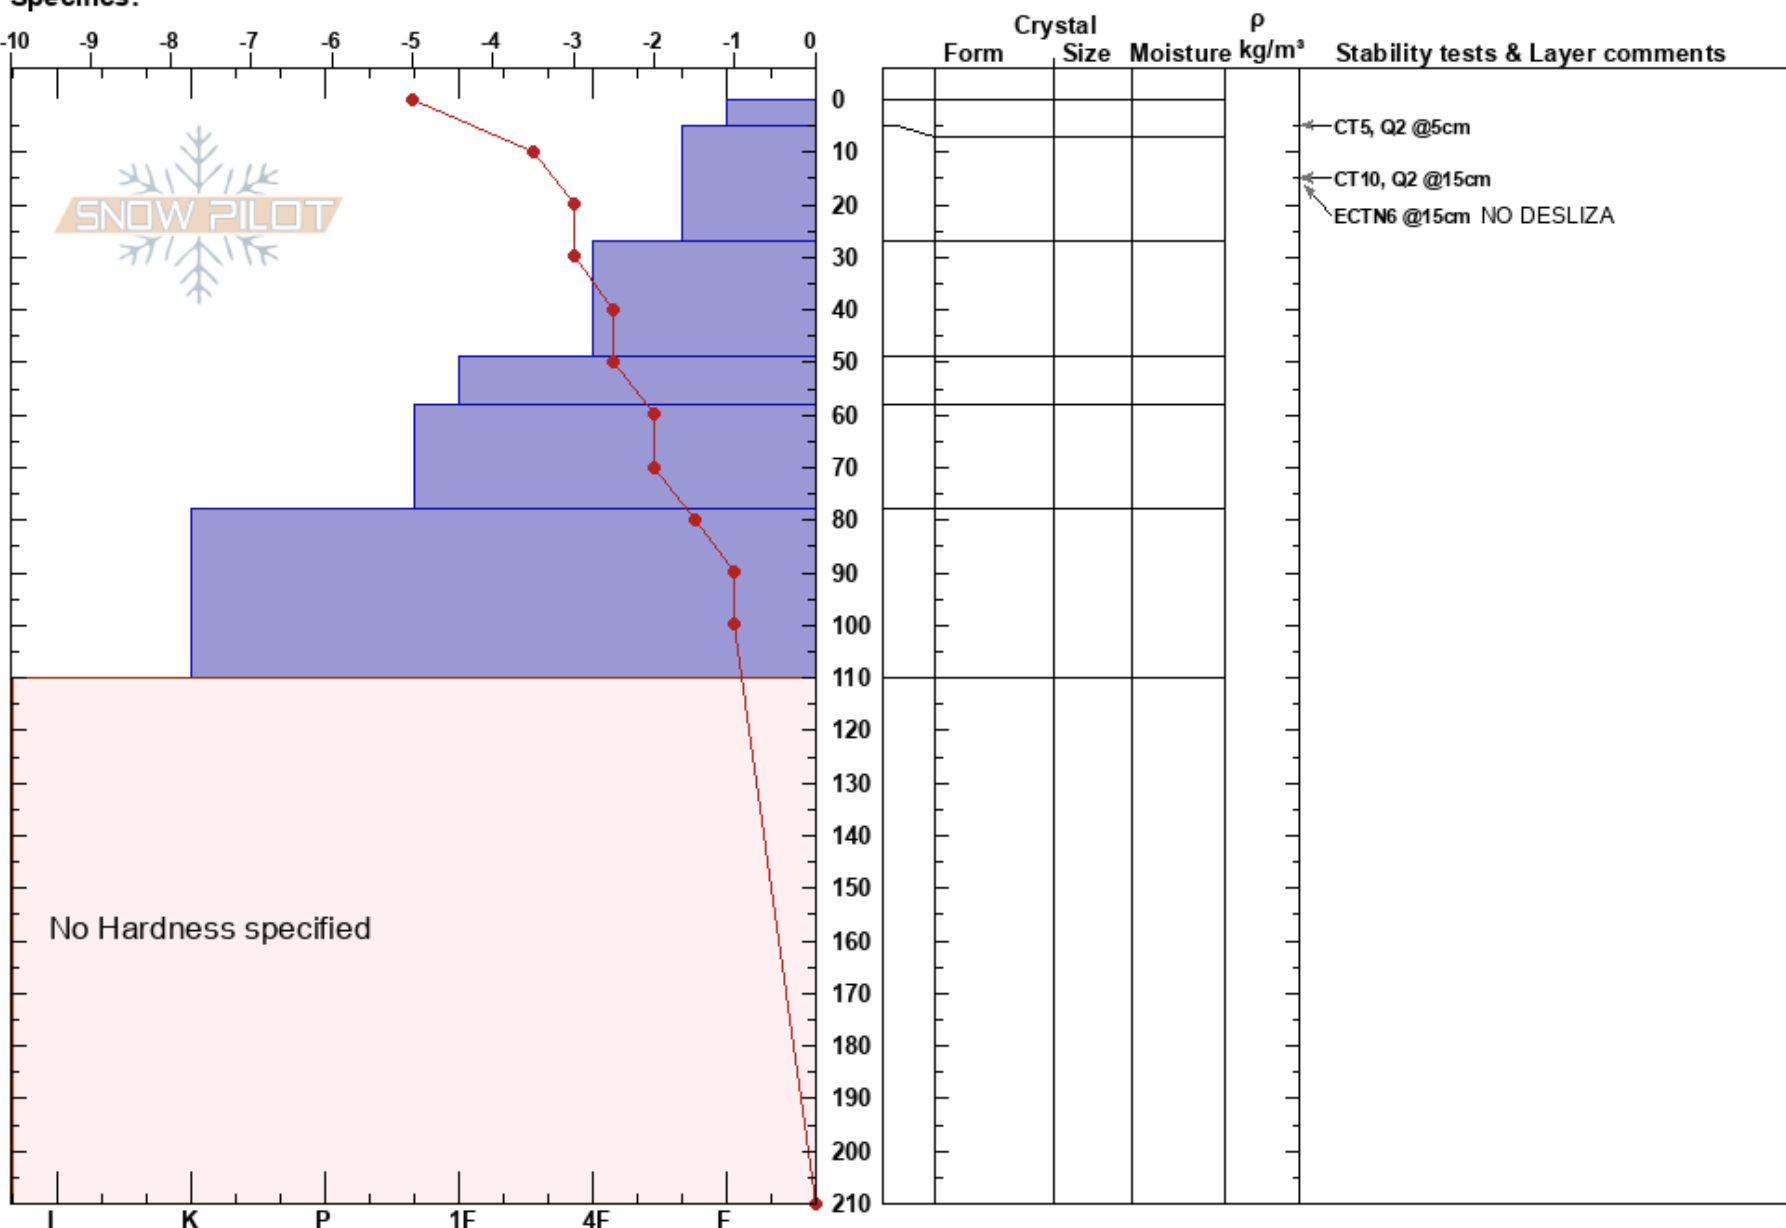
**Notes:** LADERA DE LA BIBLIOTECA, ESTÁ SE AVALANCHA DE FORMA NATURAL Y CAE SOBRE LA RUTA INTERNACIONAL CH-115, SE REALIZA LA CALICATA 36 HRS DESPUES DE TERMINADO EL MAL TIEMPO DEL DIA DOMINGO 13 DE AGOSTO.  
SE OBSERVAN ALGUNAS AVALANCHAS NATURALES, EN ALGUNAS LADERAS EXISTEN CORNISAS DE ACUMULACION POR VIENTO QUE PRESENTAN PEQUEÑAS AVALANCHAS NATURALES Y OTRAS DE PIONT RELEASE.  
NO SE REALIZA OBSERVACION DE LOS GRANOS.
